## Lote 4 - Rota: Contorno

| Diagnóstico da Calçada | Qualidade do Serviço | |
| Endereço: Av.Contorno, 1374 | 70 | C |
| Data do Registro: 01/11/2019 14:57:03 | | |

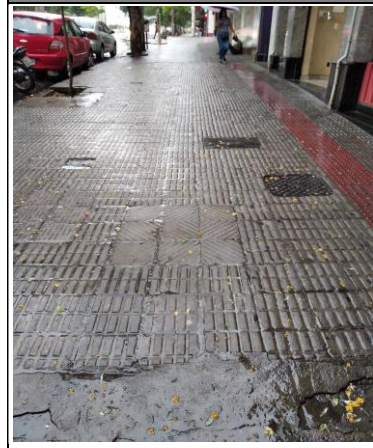
Foto Geral

| ID | Itens Avaliados | Respostas | Nota |
|---|---|---|---|
| P_5 | Condições Gerais do Piso e meio-fio da calçada ? | Regular | 5 |
| P_11 | O Passeio está no padrão da SMPU ? | Não | 0 |
| P_16 | Classificação geral da calçada pelo pesquisador. | Regular | 5 |

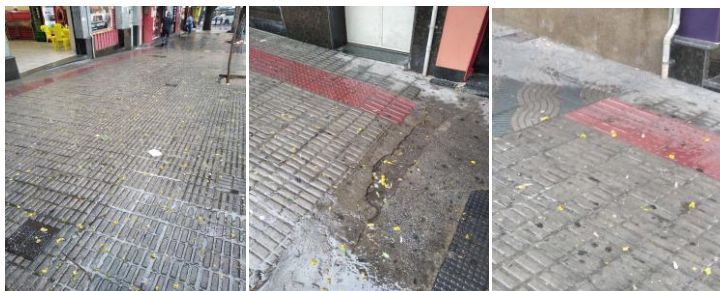
Fotos Complementares - Detalhes do Passeio

| ID | Itens Avaliados | Respostas | Nota |
|---|---|---|---|
| P_8_1 | O piso tátil está no eixo da faixa livre ? | Não | 0 |
| P_8_2 | Se tem uma leve mudança de direção está conforme a norma ? | Não | 0 |
