## Lote 4 - Rota: Contorno

| Diagnóstico da Calçada | Qualidade do Serviço | |
| Endereço: Av.Contorno, 1541 | 90 | B |
| Num. Lote CTM: 60009100050 | | |

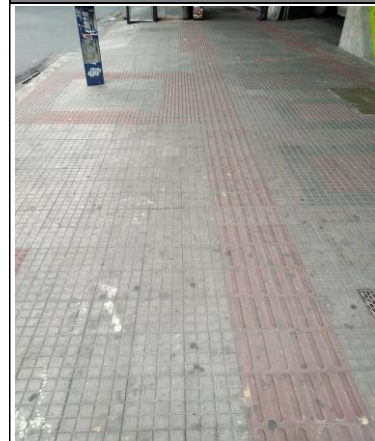
### Foto Geral

| ID | Itens Avaliados | Respostas | Nota |
|---|---|---|---|
| P_5 | Condições Gerais do Piso e meio-fio da calçada ? | Ótimo(a) | 10 |
| P_11 | O Passeio está no padrão da SMPU ? | Sim | 5 |
| P_16 | Classificação geral da calçada pelo pesquisador. | Regular | 5 |
