# Lote 5 - Rota: Sul

**FRATAR**  
ENGENHARIA CONSULTIVA

| Diagnóstico da Calçada | Qualidade do Serviço | |
| Endereço: Av. Cristovão Colombo, 629 | 63 | C |

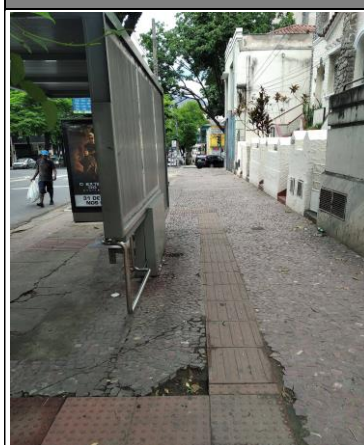
## Foto Geral

| ID | Itens Avaliados | Respostas | Nota |
|---|---|---|---|
| P_3 | Tipo de revestimento da calçada ? | Pedra Portuguesa | 8 |
| P_4 | Existência de Buracos ? | Poucos | 5 |
| P_5 | Condições Gerais do Piso e meio-fio da calçada ? | Regular | 5 |
| P_16 | Classificação geral da calçada pelo pesquisador. | Regular | 5 |

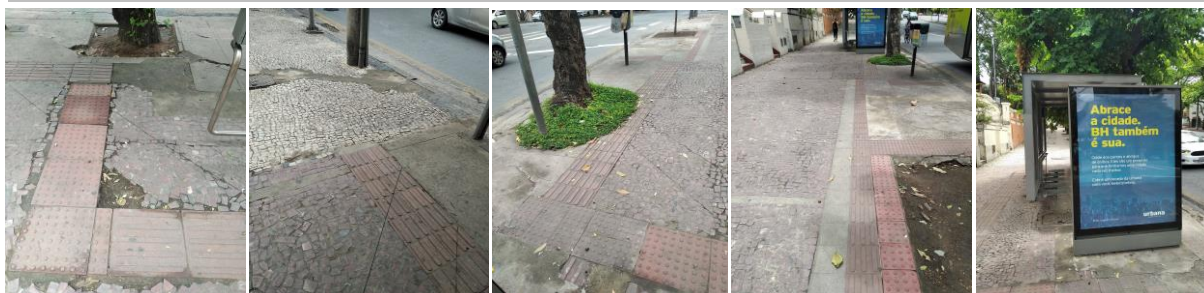
## Fotos Complementares - Detalhes do Passeio

| ID | Itens Avaliados | Respostas | Nota |
|---|---|---|---|
| P_8_1 | O piso tátil está no eixo da faixa livre ? | Não | 0 |
| P_8_2 | Se tem uma leve mudança de direção está conforme a norma ? | Não | 0 |
| P_8_9 | O piso tátil apresenta desenho com bom senso? | Não | 0 |
