## Lote 3 - Rota: Antônio Carlos II

**FRATAR**  
ENGENHARIA CONSULTIVA

| Diagnóstico da Calçada | Qualidade do Serviço | |
| Endereço: Av. Portugal, 770 | 60 | C |

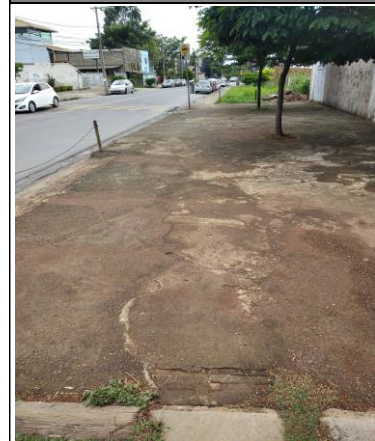
### Foto Geral

| ID | Itens Avaliados | Respostas | Nota |
|---|---|---|---|
| P_5 | Condições Gerais do Piso e meio-fio da calçada ? | Péssimo | 0 |
| P_16 | Classificação geral da calçada pelo pesquisador. | Ruim | 0 |

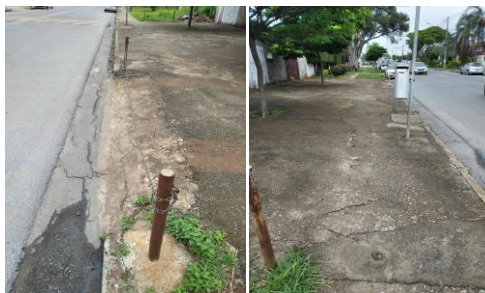
### Fotos Complementares - Detalhes do Passeio

| ID | Itens Avaliados | Respostas | Nota |
|---|---|---|---|
| P_9 | A calçada Possui Rebaixamento de Veículos correto ? | Não | 0 |
