## Lote 5 - Rota: Afonso Pena

**FRATAR**  
ENGENHARIA CONSULTIVA

| Diagnóstico da Calçada | Qualidade do Serviço | |
| Endereço: Av. Afonso Pena, 2961 | 88 | B |

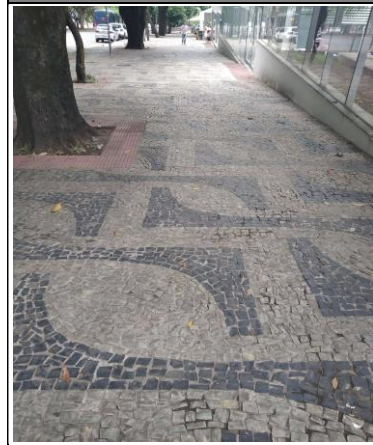
### Foto Geral

| ID | Itens Avaliados | Respostas | Nota |
|---|---|---|---|
| P_5 | Condições Gerais do Piso e meio-fio da calçada ? | Ótimo(a) | 10 |
| P_11 | O Passeio está no padrão da SMPU ? | Não | 0 |
| P_16 | Classificação geral da calçada pelo pesquisador. | Ótimo(a) | 10 |
