## Lote 5 - Rota: Sul

**FRATAR**  
ENGENHARIA CONSULTIVA

| Diagnóstico da Calçada | Qualidade do Serviço | |
| Endereço: Av. Cristovão Colombo, 639 | 53 | C |

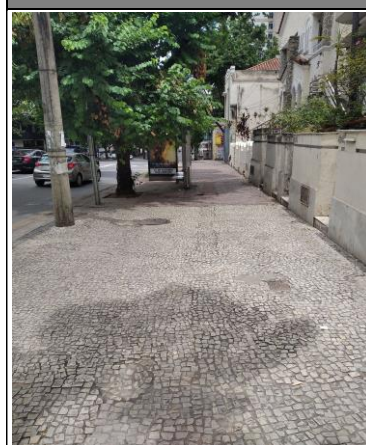
### Foto Geral

| ID | Itens Avaliados | Respostas | Nota |
|---|---|---|---|
| P_4 | Existência de Buracos ? | Poucos | 5 |
| P_5 | Condições Gerais do Piso e meio-fio da calçada ? | Péssimo | 0 |
| P_16 | Classificação geral da calçada pelo pesquisador. | Ruim | 0 |

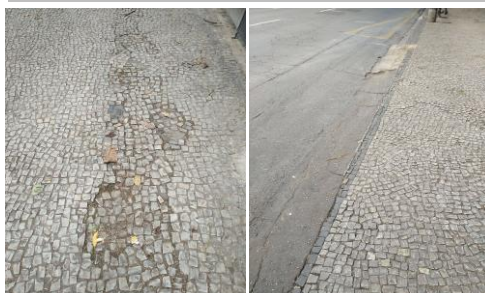
### Fotos Complementares - Detalhes do Passeio

| ID | Itens Avaliados | Respostas | Nota |
|---|---|---|---|
| P_3 | Tipo de revestimento da calçada ? | Pedra Portuguesa | 8 |
