# Lote 4 - Rota: Raja Gabália

**FRATAR**  
ENGENHARIA CONSULTIVA

| Diagnóstico da Calçada | Qualidade do Serviço | |
| Endereço: Rua Curitiba, 1786 | 65 | C |

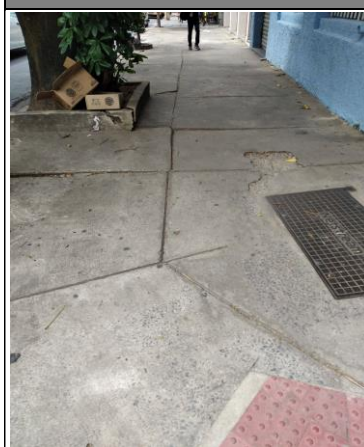
## Foto Geral

| ID | Itens Avaliados | Respostas | Nota |
|---|---|---|---|
| P_4 | Existência de Buracos ? | Poucos | 5 |
| P_5 | Condições Gerais do Piso e meio-fio da calçada ? | Regular | 5 |
| P_9 | A calçada Possui Rebaixamento de Veículos correto ? | Não | 0 |
| P_11 | O Passeio está no padrão da SMPU ? | Não | 0 |
| P_16 | Classificação geral da calçada pelo pesquisador. | Regular | 5 |
