## Lote 4 - Rota: Contorno

**FRATAR**  
ENGENHARIA CONSULTIVA

| Diagnóstico da Calçada | Qualidade do Serviço | |
| Endereço: Av.Contorno, 1864 | 40 | D |

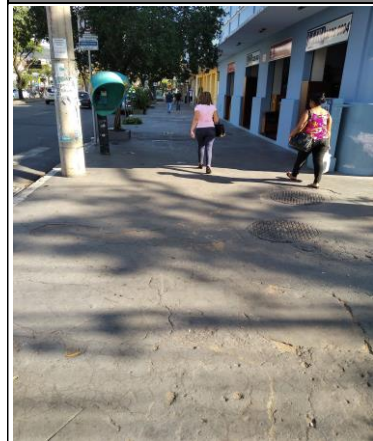
Foto Geral

| ID | Itens Avaliados | Respostas | Nota |
|---|---|---|---|
| P_4 | Existência de Buracos ? | Muitos | 0 |
| P_5 | Condições Gerais do Piso e meio-fio da calçada ? | Péssimo | 0 |
| P_7 | Tem rebaixamento de calçada para Pedestre ? | Não, mas deveria ter. | 0 |
| P_11 | O Passeio está no padrão da SMPU ? | Não | 0 |
| P_16 | Classificação geral da calçada pelo pesquisador. | Ruim | 0 |
