# Lote 1 - Rota: Noroeste

| Diagnóstico da Calçada | Qualidade do Serviço | |
| Endereço: Av. Abílio Machado, 2325 | 60 | C |
| Data do Registro: 11/11/2019 17:04:52 | | |

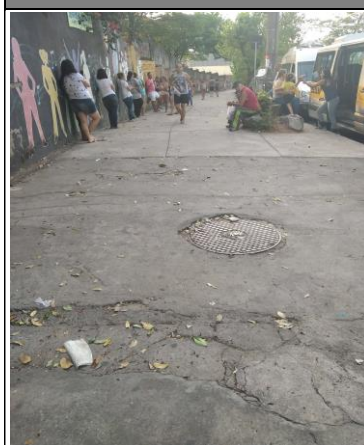
## Foto Geral

| ID | Itens Avaliados | Respostas | Nota |
|---|---|---|---|
| P_5 | Condições Gerais do Piso e meio-fio da calçada ? | Péssimo | 0 |
| P_11 | O Passeio está no padrão da SMPU ? | Não | 0 |
| P_16 | Classificação geral da calçada pelo pesquisador. | Ruim | 0 |

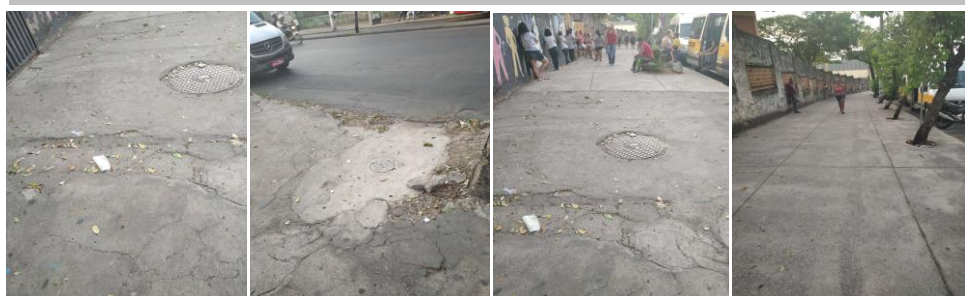
## Fotos Complementares - Detalhes do Passeio

| ID | Itens Avaliados | Respostas | Nota |
|---|---|---|---|
| P_9 | A calçada Possui Rebaixamento de Veículos correto ? | Não | 0 |
