# Lote 4 - Rota: Raja Gabágia

| Diagnóstico da Calçada | Qualidade do Serviço | |
| Endereço: Rua Curitiba, 1510 | 67 | C |
| Num. Lote CTM: 10245600340 | | |

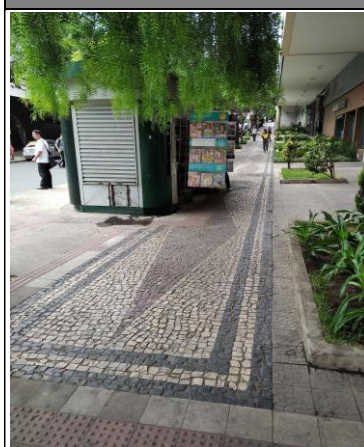
Foto Geral

| ID | Itens Avaliados | Respostas | Nota |
|---|---|---|---|
| P_16 | Classificação geral da calçada pelo pesquisador. | Ruim | 0 |

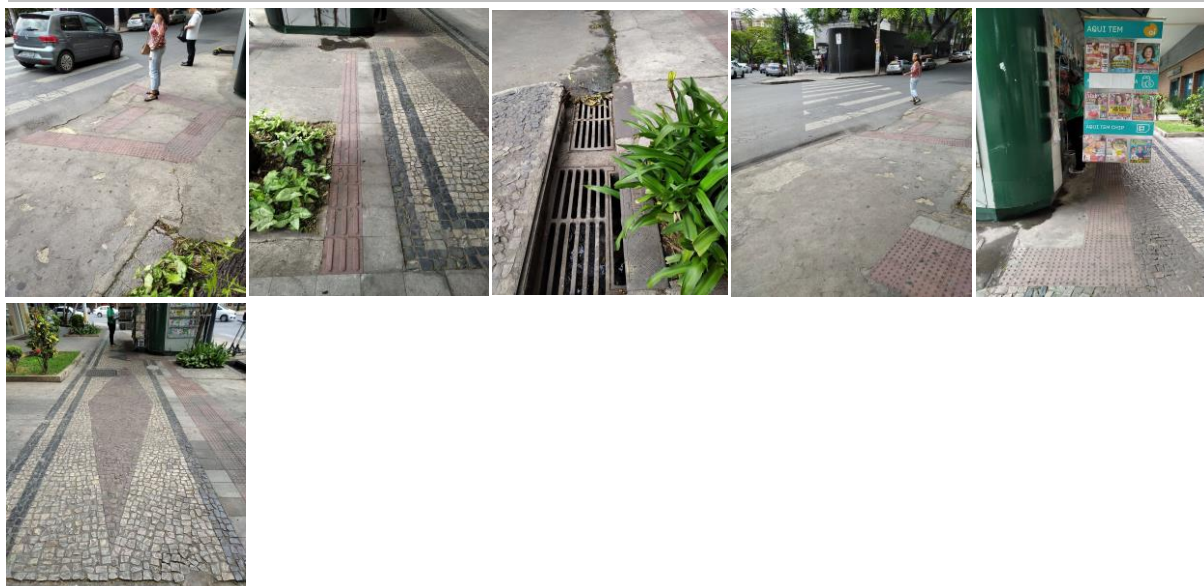
Fotos Complementares - Detalhes do Passeio

| ID | Itens Avaliados | Respostas | Nota |
|---|---|---|---|
| P_13 | Existe algum dispositivo de Drenagem sobre a calçada ? | Sim | -5 |

| ID | Itens Avaliados | Respostas | Nota |
|---|---|---|---|
| P_13_2 | Dispositivo de Drenagem oferece risco para caminamento seguro de pedestre? | Sim | -5 |
