# Lote 1 - Rota: Carlos Luz

**FRATAR**  
ENGENHARIA CONSULTIVA

| Diagnóstico da Calçada | Qualidade do Serviço | |
| Endereço: Rua Monteiro Lobato, 81 | 64 | C |

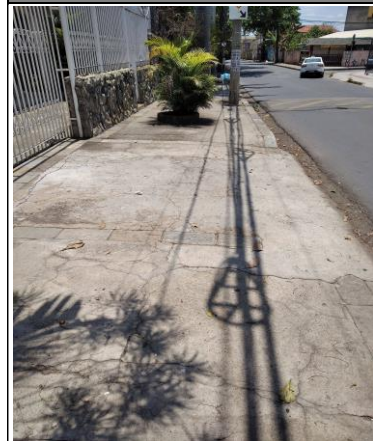
## Foto Geral

| ID | Itens Avaliados | Respostas | Nota |
|---|---|---|---|
| P_5 | Condições Gerais do Piso e meio-fio da calçada ? | Regular | 5 |
| P_16 | Classificação geral da calçada pelo pesquisador. | Regular | 5 |
