| Diagnóstico da Calçada | Qualidade do Serviço | |
| Endereço: Av. Augusto de Lima, 1264 | 59 | C |

## Lote 3 - Rota: Augusto de Lima

**FRATAR**  
ENGENHARIA CONSULTIVA

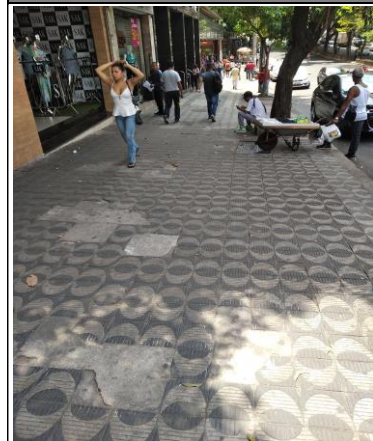
Foto Geral

| ID | Itens Avaliados | Respostas | Nota |
|---|---|---|---|
| P_4 | Existência de Buracos ? | Poucos | 5 |
| P_5 | Condições Gerais do Piso e meio-fio da calçada ? | Regular | 5 |
| P_6 | Presença de desníveis ? | Leve | 7 |
| P_16 | Classificação geral da calçada pelo pesquisador. | Regular | 5 |

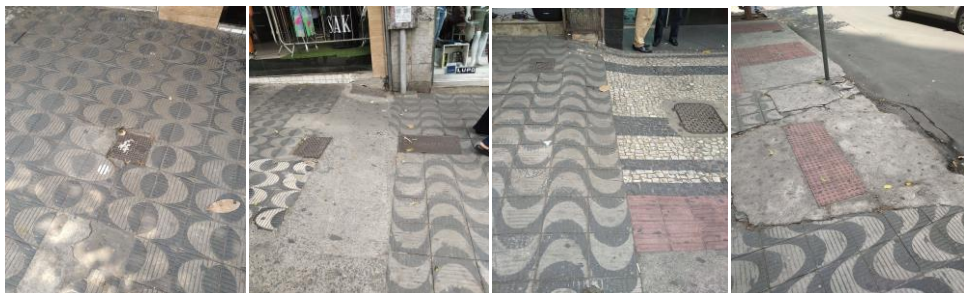
Fotos Complementares - Detalhes do Passeio

| ID | Itens Avaliados | Respostas | Nota |
|---|---|---|---|
| P_7_1_2 | Se for do Tipo 1, O rebaixo tem abas conforme a norma ? | Não | -1 |
| P_7_3 | O rebaixo possui piso tátil ? | Tem só piso de alerta | -1 |
| P_7_3_1 | O piso tátil de alerta e direcional do rebaixo está conforme a norma ? | Não | -1 |
