## Lote 3 - Rota: Leste 3

| Diagnóstico da Calçada | Qualidade do Serviço | |
| Endereço: Av. Andradas, 3404 | 62 | C |
| Data do Registro: 08/11/2019 10:06:08 | | |

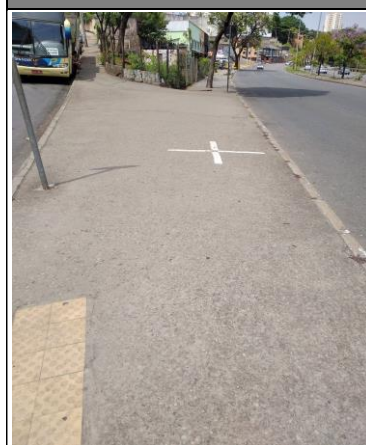
### Foto Geral

| ID | Itens Avaliados | Respostas | Nota |
|---|---|---|---|
| P_4 | Existência de Buracos ? | Poucos | 5 |
| P_5 | Condições Gerais do Piso e meio-fio da calçada ? | Regular | 5 |
| P_16 | Classificação geral da calçada pelo pesquisador. | Regular | 5 |

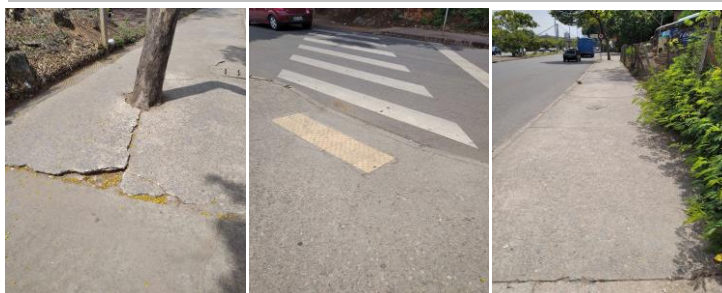
### Fotos Complementares - Detalhes do Passeio

| ID | Itens Avaliados | Respostas | Nota |
|---|---|---|---|
| P_7_1_2 | Se for do Tipo 1, O rebaixo tem abas conforme a norma ? | Não | -1 |
| P_7_3 | O rebaixo possui piso tátil ? | Tem só piso de alerta | -1 |
| P_7_3_1 | O piso tátil de alerta e direcional do rebaixo está conforme a norma ? | Não | -1 |
