# Lote 1 - Rota: Noroeste

| Diagnóstico da Calçada | Qualidade do Serviço | |
| Endereço: Av. Abílio Machado, 870 | 82 | B |
| Data do Registro: 08/11/2019 11:04:11 | | |

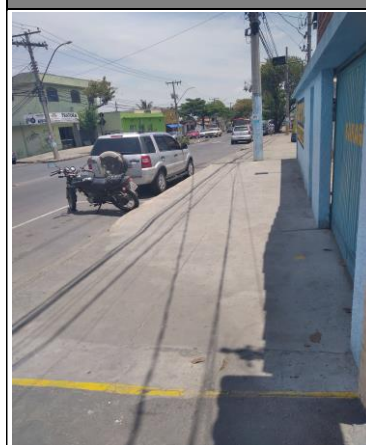
Foto Geral

| ID | Itens Avaliados | Respostas | Nota |
|---|---|---|---|
| P_6 | Presença de desníveis ? | Leve | 7 |
| P_11 | O Passeio está no padrão da SMPU ? | Não | 0 |
| P_16 | Classificação geral da calçada pelo pesquisador. | Regular | 5 |
