# Lote 1 - Rota: Noroeste

**FRATAR**  
ENGENHARIA CONSULTIVA

| Diagnóstico da Calçada | Qualidade do Serviço | |
| Endereço: Av. Brigadeiro Eduardo Gomes, 680 | 52 | C |

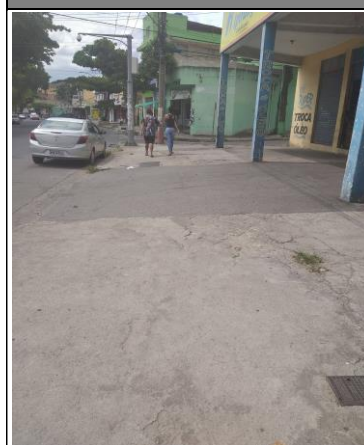
## Foto Geral

| ID | Itens Avaliados | Respostas | Nota |
|---|---|---|---|
| P_5 | Condições Gerais do Piso e meio-fio da calçada ? | Péssimo | 0 |
| P_16 | Classificação geral da calçada pelo pesquisador. | Ruim | 0 |

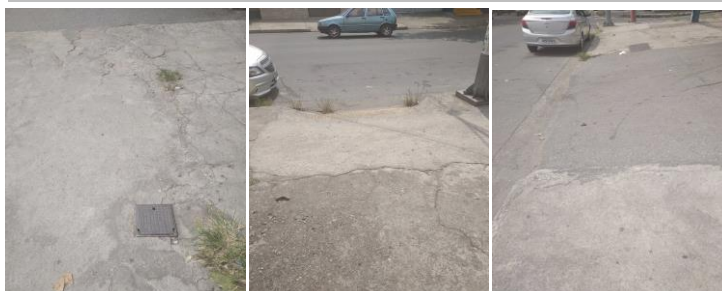
## Fotos Complementares - Detalhes do Passeio

| ID | Itens Avaliados | Respostas | Nota |
|---|---|---|---|
| P_4 | Existência de Buracos ? | Poucos | 5 |
| P_9 | A calçada Possui Rebaixamento de Veículos correto ? | Não | 0 |

| ID | Itens Avaliados | Respostas | Nota |
|---|---|---|---|
| P_7_1_2 | Se for do Tipo 1, O rebaixo tem abas conforme a norma ? | Não | -1 |
| P_7_3 | O rebaixo possui piso tátil ? | Tem só piso de alerta | -1 |
| P_7_3_1 | O piso tátil de alerta e direcional do rebaixo está conforme a norma ? | Não | -1 |
