| Diagnóstico da Calçada | Qualidade do Serviço | |
| Endereço: Rua Sena Madureira, 507 | 76 | B |
| Data do Registro: 28/10/2019 16:37:37 | | |
| Num. Lote CTM: 140786500640 | | |

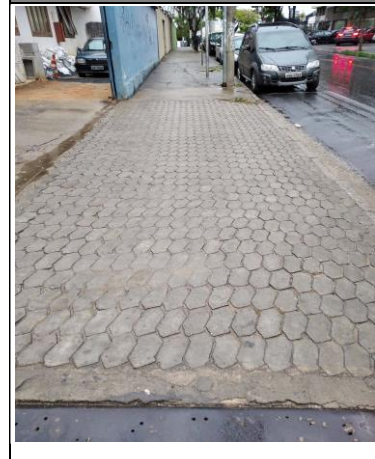
Foto Geral

| ID | Itens Avaliados | Respostas | Nota |
|---|---|---|---|
| P_16 | Classificação geral da calçada pelo pesquisador. | Regular | 5 |

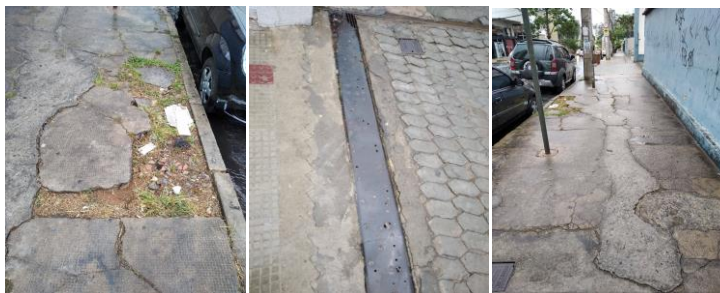
Fotos Complementares - Detalhes do Passeio

| ID | Itens Avaliados | Respostas | Nota |
|---|---|---|---|
| P_4 | Existência de Buracos ? | Poucos | 5 |
| P_11 | O Passeio está no padrão da SMPU ? | Não | 0 |
| P_13 | Existe algum dispositivo de Drenagem sobre a calçada ? | Sim | 0 |
