## Lote 4 - Rota: Raja Gabália

**FRATAR**  
ENGENHARIA CONSULTIVA

| Diagnóstico da Calçada | Qualidade do Serviço | |
| Endereço: Av. Olegário Maciel, 2277 | 61 | C |

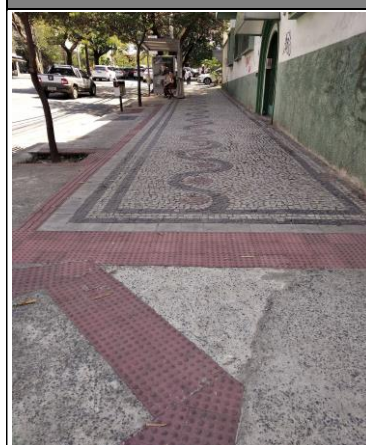
### Foto Geral

| ID | Itens Avaliados | Respostas | Nota |
|---|---|---|---|
| P_4 | Existência de Buracos ? | Poucos | 5 |
| P_5 | Condições Gerais do Piso e meio-fio da calçada ? | Regular | 5 |
| P_16 | Classificação geral da calçada pelo pesquisador. | Regular | 5 |

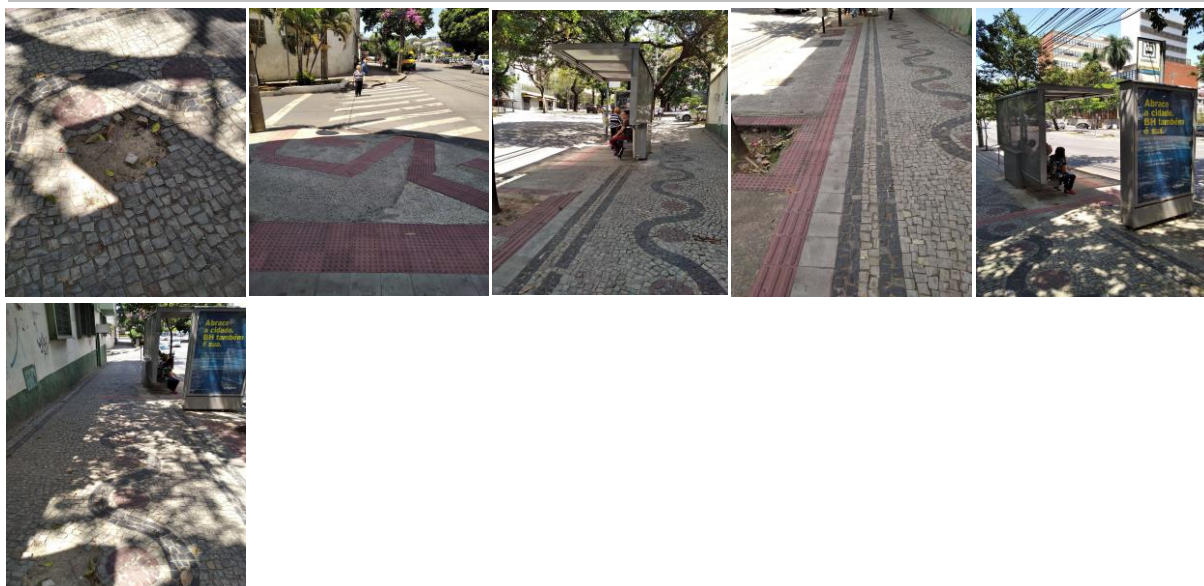
### Fotos Complementares - Detalhes do Passeio

| ID | Itens Avaliados | Respostas | Nota |
|---|---|---|---|
| P_7_1_2 | Se for do Tipo 1, O rebaixo tem abas conforme a norma ? | Não | -1 |
| P_7_3 | O rebaixo possui piso tátil ? | Tem só piso de alerta | -1 |
| P_8_1 | O piso tátil está no eixo da faixa livre ? | Não | 0 |
