# Lote 4 - Rota: Raja Gabágia

**FRATAR**  
ENGENHARIA CONSULTIVA

| Diagnóstico da Calçada | Qualidade do Serviço | |
| Endereço: Rua São Paulo, 1382 | 53 | C |

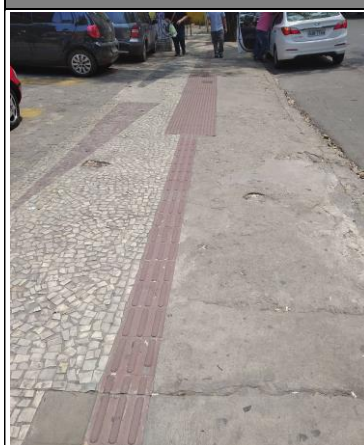
## Foto Geral

| ID | Itens Avaliados | Respostas | Nota |
|---|---|---|---|
| P_5 | Condições Gerais do Piso e meio-fio da calçada ? | Péssimo | 0 |
| P_16 | Classificação geral da calçada pelo pesquisador. | Ruim | 0 |

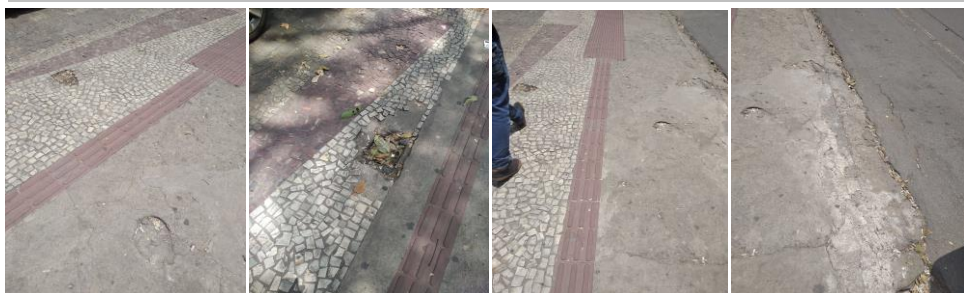
## Fotos Complementares - Detalhes do Passeio

| ID | Itens Avaliados | Respostas | Nota |
|---|---|---|---|
| P_4 | Existência de Buracos ? | Poucos | 5 |
| P_9 | A calçada Possui Rebaixamento de Veículos correto ? | Não | 0 |
| P_11 | O Passeio está no padrão da SMPU ? | Não | 0 |
