# Lote 1 - Rota: Padre Pedro Pinto

| Diagnóstico da Calçada | Qualidade do Serviço | |
| Endereço: Rua Padre Pedro Pinto, 2987 | 40 | D |
| Data do Registro: 21/11/2019 10:09:14 | | |

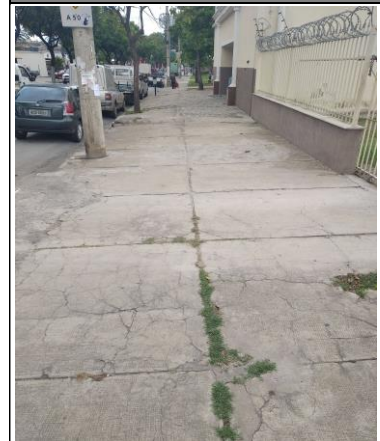
## Foto Geral

| ID | Itens Avaliados | Respostas | Nota |
|---|---|---|---|
| P_4 | Existência de Buracos ? | Muitos | 0 |
| P_5 | Condições Gerais do Piso e meio-fio da calçada ? | Péssimo | 0 |
| P_6 | Presença de desníveis ? | Severo | 0 |
| P_16 | Classificação geral da calçada pelo pesquisador. | Ruim | 0 |
