## Lote 3 - Rota: Antônio Carlos II

| Diagnóstico da Calçada | Qualidade do Serviço | |
| Endereço: Av. Portugal, 2881 | 50 | D |
| Data do Registro: 19/11/2019 10:12:40 | | |

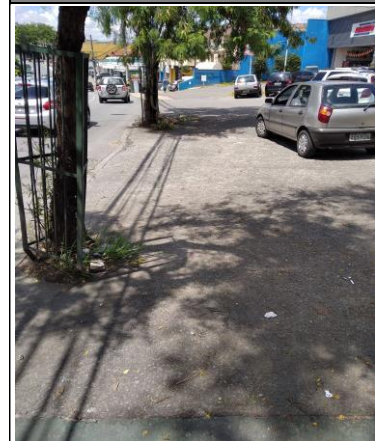
Foto Geral

| ID | Itens Avaliados | Respostas | Nota |
|---|---|---|---|
| P_5 | Condições Gerais do Piso e meio-fio da calçada ? | Péssimo | 0 |
| P_11 | O Passeio está no padrão da SMPU ? | Não | 0 |
| P_12 | A testada possui prática de estacionamento sobre o passeio ? | Sim | 0 |
| P_16 | Classificação geral da calçada pelo pesquisador. | Ruim | 0 |

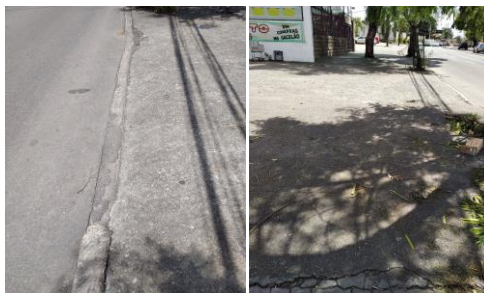
Fotos Complementares - Detalhes do Passeio

| ID | Itens Avaliados | Respostas | Nota |
|---|---|---|---|
| P_9 | A calçada Possui Rebaixamento de Veículos correto ? | Não | 0 |
