## Lote 4 - Rota: Contorno

**FRATAR**  
ENGENHARIA CONSULTIVA

| Diagnóstico da Calçada | Qualidade do Serviço | |
| Endereço: Av.Contorno, 9373 | 38 | D |

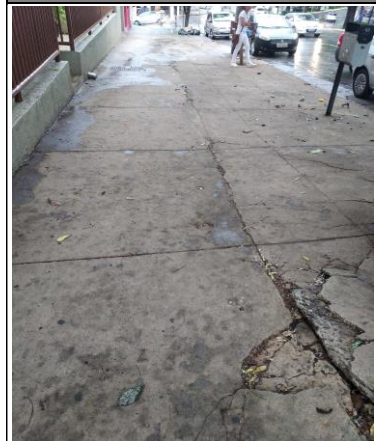
Foto Geral

| ID | Itens Avaliados | Respostas | Nota |
|---|---|---|---|
| P_4 | Existência de Buracos ? | Muitos | 0 |
| P_5 | Condições Gerais do Piso e meio-fio da calçada ? | Péssimo | 0 |
| P_6 | Presença de desníveis ? | Severo | 0 |
| P_9 | A calçada Possui Rebaixamento de Veículos correto ? | Não | 0 |
| P_16 | Classificação geral da calçada pelo pesquisador. | Ruim | 0 |

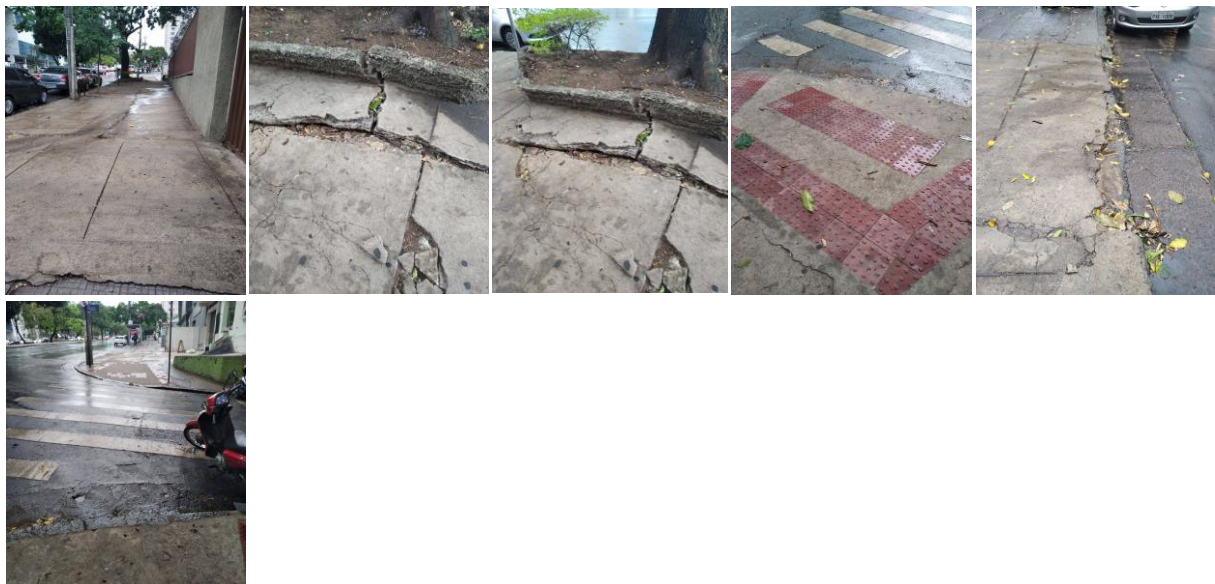
Fotos Complementares - Detalhes do Passeio

| ID | Itens Avaliados | Respostas | Nota |
|---|---|---|---|
| P_7_1_2 | Se for do Tipo 1, O rebaixo tem abas conforme a norma ? | Não | -1 |
| P_7_3 | O rebaixo possui piso tátil ? | Tem só piso de alerta | -1 |
