# Lote 4 - Rota: Raja Gabágia

**FRATAR**  
ENGENHARIA CONSULTIVA

| Diagnóstico da Calçada | Qualidade do Serviço | |
| Endereço: Rua Curitiba, 835 | 63 | C |

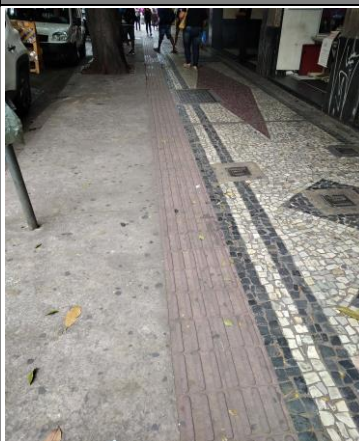
## Foto Geral

| ID | Itens Avaliados | Respostas | Nota |
|---|---|---|---|
| P_4 | Existência de Buracos ? | Poucos | 5 |
| P_5 | Condições Gerais do Piso e meio-fio da calçada ? | Regular | 5 |
| P_16 | Classificação geral da calçada pelo pesquisador. | Regular | 5 |

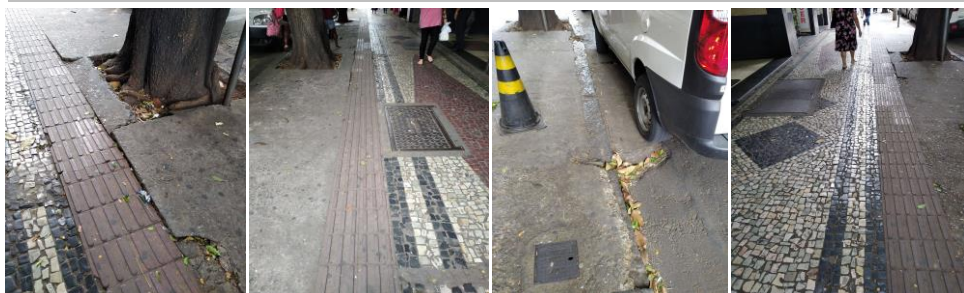
## Fotos Complementares - Detalhes do Passeio

| ID | Itens Avaliados | Respostas | Nota |
|---|---|---|---|
| P_9 | A calçada Possui Rebaixamento de Veículos correto ? | Não | 0 |
| P_11 | O Passeio está no padrão da SMPU ? | Não | 0 |

| ID | Itens Avaliados | Respostas | Nota |
|---|---|---|---|
| P_8_1 | O piso tátil está no eixo da faixa livre ? | Não | 0 |
