# Lote 4 - Rota: Raja Gabágia

| Diagnóstico da Calçada | Qualidade do Serviço | |
| Endereço: Av. Raja Gabágia, 4941 | 67 | C |

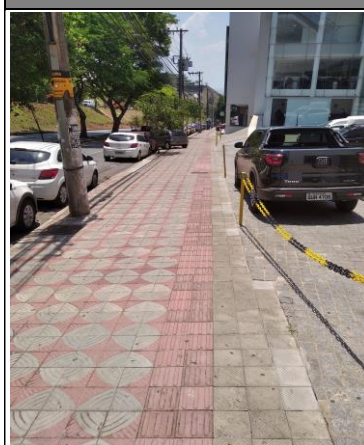
## Foto Geral

| ID | Itens Avaliados | Respostas | Nota |
|---|---|---|---|
| P_4 | Existência de Buracos ? | Poucos | 5 |
| P_5 | Condições Gerais do Piso e meio-fio da calçada ? | Regular | 5 |
| P_6 | Presença de desníveis ? | Leve | 7 |
| P_12 | A testada possui prática de estacionamento sobre o passeio ? | Sim | 0 |

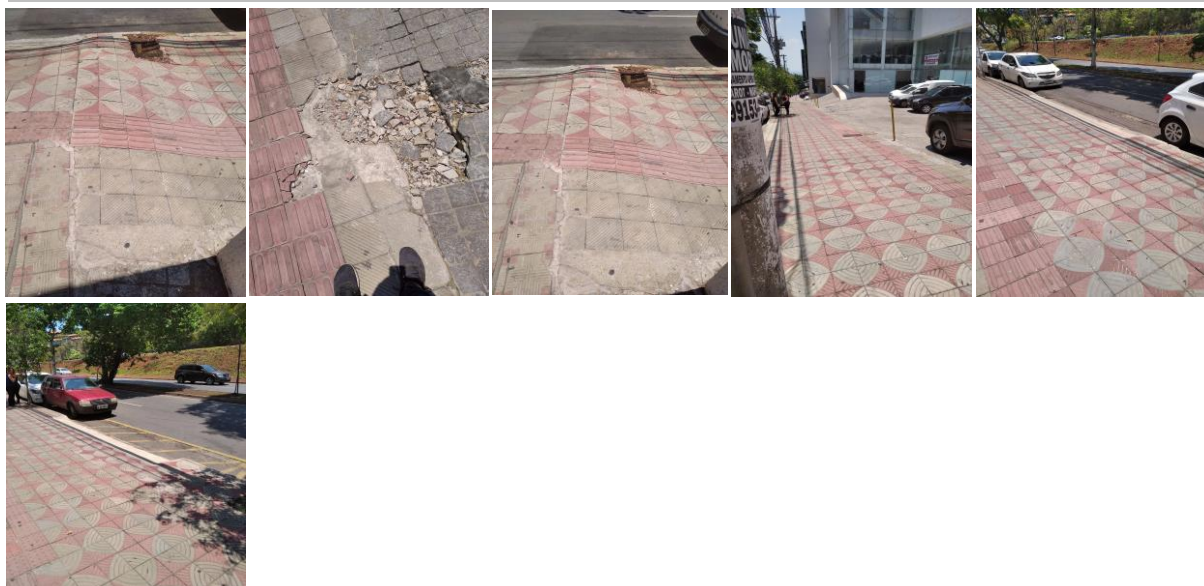
## Fotos Complementares - Detalhes do Passeio

| ID | Itens Avaliados | Respostas | Nota |
|---|---|---|---|
| P_8_1 | O piso tátil está no eixo da faixa livre ? | Não | 0 |
| P_8_2 | Se tem uma leve mudança de direção está conforme a norma ? | Não | 0 |
