# Lote 1 - Rota: Padre Pedro Pinto

**FRATAR**  
ENGENHARIA CONSULTIVA

| Diagnóstico da Calçada | Qualidade do Serviço | |
|---|---|---|
| Endereço: Rua Padre Pedro Pinto, 2263 | 30 | E |
| Num. Lote CTM: 190989200750 | | |

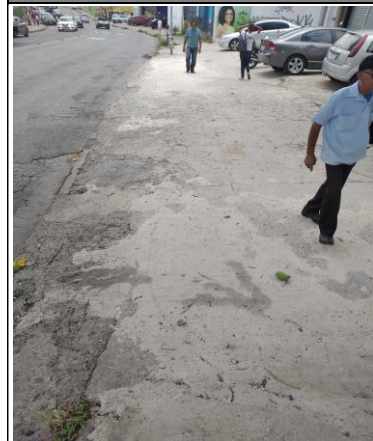
## Foto Geral

| ID | Itens Avaliados | Respostas | Nota |
|---|---|---|---|
| P_4 | Existência de Buracos ? | Muitos | 0 |
| P_5 | Condições Gerais do Piso e meio-fio da calçada ? | Péssimo | 0 |
| P_6 | Presença de desníveis ? | Severo | 0 |
| P_12 | A testada possui prática de estacionamento sobre o passeio ? | Sim | 0 |
| P_16 | Classificação geral da calçada pelo pesquisador. | Ruim | 0 |
