## Lote 4 - Rota: Contorno

**FRATAR**  
ENGENHARIA CONSULTIVA

| Diagnóstico da Calçada | Qualidade do Serviço | |
| Endereço: Av.Contorno, 2205 | 50 | D |

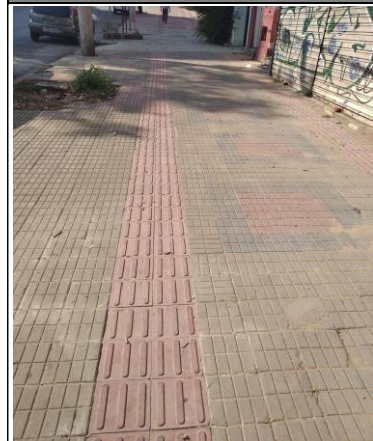
### Foto Geral

| ID | Itens Avaliados | Respostas | Nota |
|---|---|---|---|
| P_4 | Existência de Buracos ? | Muitos | 0 |
| P_5 | Condições Gerais do Piso e meio-fio da calçada ? | Péssimo | 0 |
| P_16 | Classificação geral da calçada pelo pesquisador. | Ruim | 0 |
