# Lote 1 - Rota: Padre Pedro Pinto

**FRATAR**  
ENGENHARIA CONSULTIVA

| Diagnóstico da Calçada | Qualidade do Serviço | |
|---|---|---|
| Endereço: Rua Padre Pedro Pinto, 6550 | 72 | B |
| Data do Registro: 13/11/2019 10:47:18 | | |

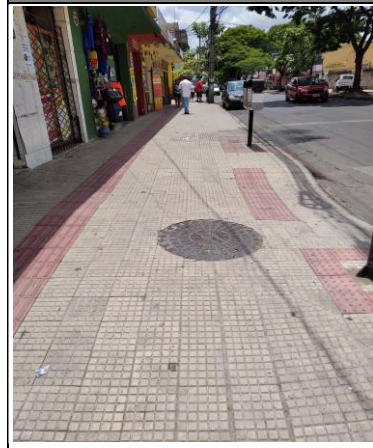
## Foto Geral

| ID | Itens Avaliados | Respostas | Nota |
|---|---|---|---|
| P_16 | Classificação geral da calçada pelo pesquisador. | Regular | 5 |

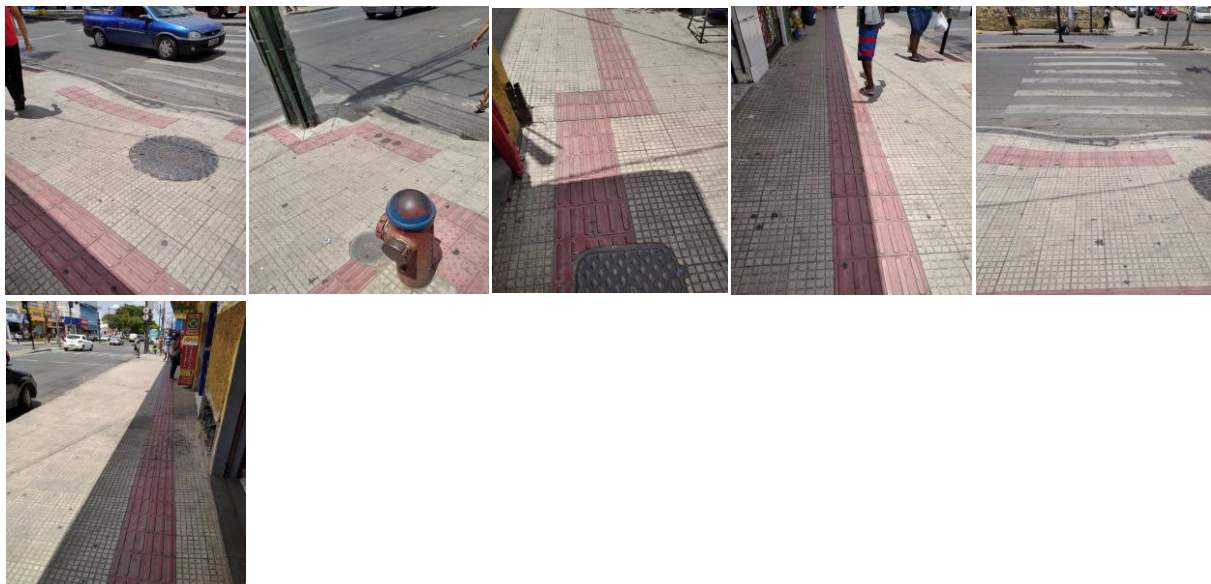
## Fotos Complementares - Detalhes do Passeio

| ID | Itens Avaliados | Respostas | Nota |
|---|---|---|---|
| P_7_1_2 | Se for do Tipo 1, O rebaixo tem abas conforme a norma ? | Não | -1 |
| P_7_3 | O rebaixo possui piso tátil ? | Tem só piso de alerta | -1 |
| P_7_3_1 | O piso tátil de alerta e direcional do rebaixo está conforme a norma ? | Não | -1 |
| P_8_1 | O piso tátil está no eixo da faixa livre ? | Não | 0 |
