## Lote 3 - Rota: Antônio Carlos II

| Diagnóstico da Calçada | Qualidade do Serviço | |
| Endereço: Av. Portugal, 1819 | 46 | D |
| Data do Registro: 19/11/2019 13:22:47 | | |

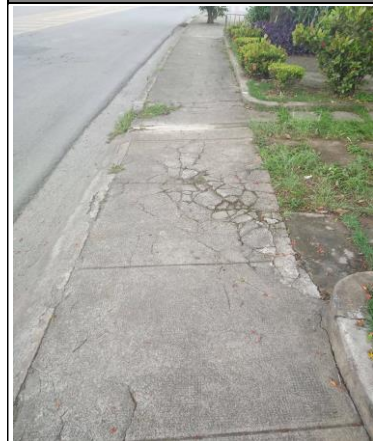
### Foto Geral

| ID | Itens Avaliados | Respostas | Nota |
|---|---|---|---|
| P_4 | Existência de Buracos ? | Muitos | 0 |
| P_5 | Condições Gerais do Piso e meio-fio da calçada ? | Péssimo | 0 |
| P_9 | A calçada Possui Rebaixamento de Veículos correto ? | Não | 0 |
| P_11 | O Passeio está no padrão da SMPU ? | Não | 0 |
| P_16 | Classificação geral da calçada pelo pesquisador. | Ruim | 0 |
