## Lote 4 - Rota: Contorno

**FRATAR**  
ENGENHARIA CONSULTIVA

| Diagnóstico da Calçada | Qualidade do Serviço | |
| Endereço: Av.Contorno, 10684 | 70 | C |

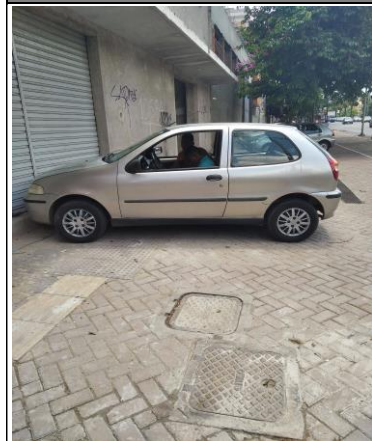
Foto Geral

| ID | Itens Avaliados | Respostas | Nota |
|---|---|---|---|
| P_5 | Condições Gerais do Piso e meio-fio da calçada ? | Regular | 5 |
| P_11 | O Passeio está no padrão da SMPU ? | Não | 0 |
| P_12 | A testada possui prática de estacionamento sobre o passeio ? | Sim | 0 |
| P_13 | Existe algum dispositivo de Drenagem sobre a calçada ? | Sim | 0 |
| P_16 | Classificação geral da calçada pelo pesquisador. | Regular | 5 |

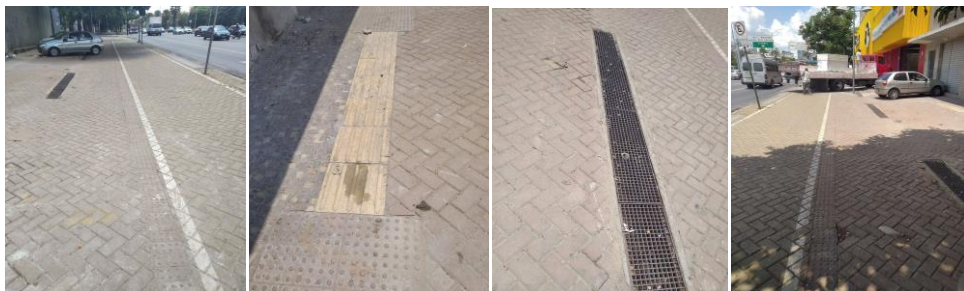
Fotos Complementares - Detalhes do Passeio

| ID | Itens Avaliados | Respostas | Nota |
|---|---|---|---|
| P_8_1 | O piso tátil está no eixo da faixa livre ? | Não | 0 |
| P_8_2 | Se tem uma leve mudança de direção está conforme a norma ? | Não | 0 |
