## Lote 4 - Rota: Raja Gabágia

| Diagnóstico da Calçada | Qualidade do Serviço | |
| Endereço: Av. Raja Gabágia, 1193 | 68 | C |
| Data do Registro: 07/11/2019 16:07:57 | | |

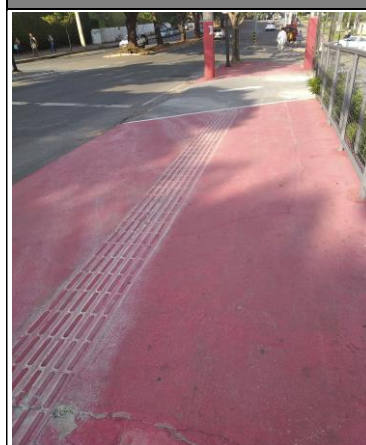
### Foto Geral

| ID | Itens Avaliados | Respostas | Nota |
|---|---|---|---|
| P_5 | Condições Gerais do Piso e meio-fio da calçada ? | Regular | 5 |
| P_9 | A calçada Possui Rebaixamento de Veículos correto ? | Não | 0 |
| P_11 | O Passeio está no padrão da SMPU ? | Não | 0 |
| P_16 | Classificação geral da calçada pelo pesquisador. | Regular | 5 |

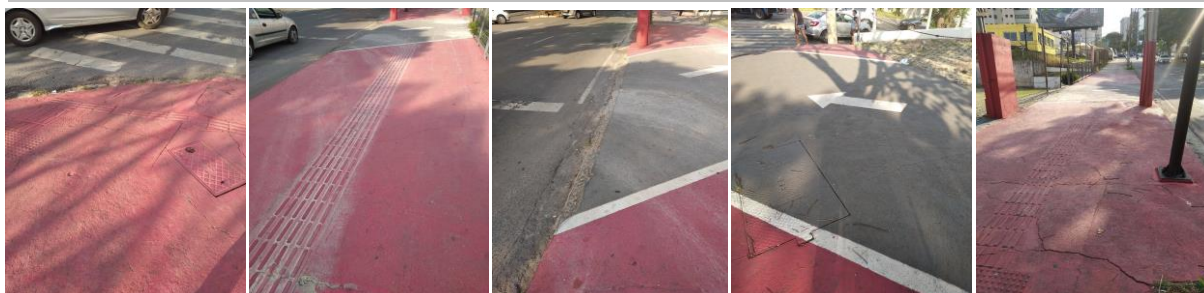
### Fotos Complementares - Detalhes do Passeio

| ID | Itens Avaliados | Respostas | Nota |
|---|---|---|---|
| P_7_1_2 | Se for do Tipo 1, O rebaixo tem abas conforme a norma ? | Não | -1 |
| P_7_3_1 | O piso tátil de alerta e direcional do rebaixo está conforme a norma ? | Não | -1 |
