## Lote 4 - Rota: Contorno

**FRATAR**  
ENGENHARIA CONSULTIVA

| Diagnóstico da Calçada | Qualidade do Serviço | |
| Endereço: Av.Contorno, 6749 | 65 | C |

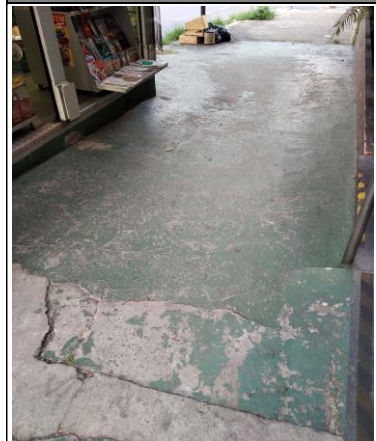
### Foto Geral

| ID | Itens Avaliados | Respostas | Nota |
|---|---|---|---|
| P_4 | Existência de Buracos ? | Poucos | 5 |
| P_5 | Condições Gerais do Piso e meio-fio da calçada ? | Regular | 5 |
| P_16 | Classificação geral da calçada pelo pesquisador. | Regular | 5 |
