# Lote 1 - Rota: Outros

**FRATAR**  
ENGENHARIA CONSULTIVA

| Diagnóstico da Calçada | Qualidade do Serviço | |
| Endereço: Rua Beira Córrego, 279 | 58 | C |

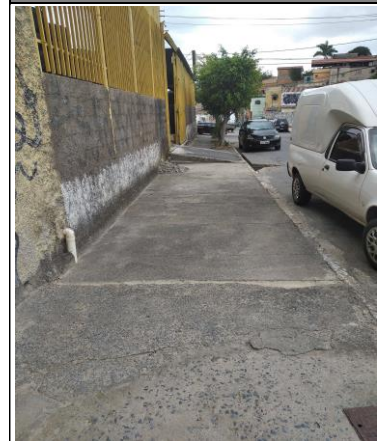
Foto Geral

| ID | Itens Avaliados | Respostas | Nota |
|---|---|---|---|
| P_4 | Existência de Buracos ? | Poucos | 5 |
| P_5 | Condições Gerais do Piso e meio-fio da calçada ? | Regular | 5 |
| P_6 | Presença de desníveis ? | Médio | 3 |
| P_9 | A calçada Possui Rebaixamento de Veículos correto ? | Não | 0 |
| P_11 | O Passeio está no padrão da SMPU ? | Não | 0 |
| P_16 | Classificação geral da calçada pelo pesquisador. | Regular | 5 |
