# Lote 1 - Rota: Noroeste

| Diagnóstico da Calçada | Qualidade do Serviço | |
| Endereço: Av. Abílio Machado, 1712 | 67 | C |
| Data do Registro: 08/11/2019 14:00:20 | | |

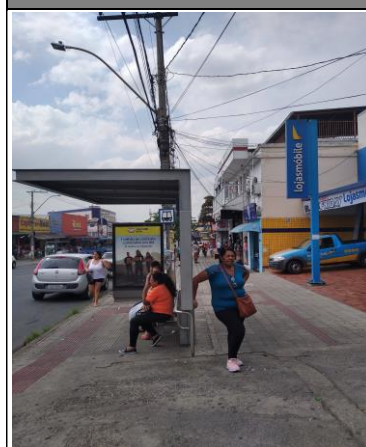
## Foto Geral

| ID | Itens Avaliados | Respostas | Nota |
|---|---|---|---|
| P_5 | Condições Gerais do Piso e meio-fio da calçada ? | Regular | 5 |
| P_6 | Presença de desníveis ? | Leve | 7 |
| P_16 | Classificação geral da calçada pelo pesquisador. | Regular | 5 |
