## Lote 4 - Rota: Contorno

| Diagnóstico da Calçada | Qualidade do Serviço | |
| Endereço: Av.Contorno, 7270 | 68 | C |
| Data do Registro: 31/10/2019 14:56:10 | | |

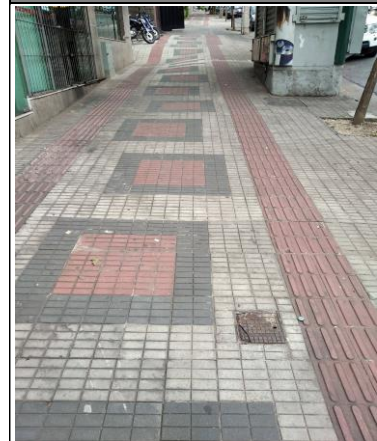
### Foto Geral

| ID | Itens Avaliados | Respostas | Nota |
|---|---|---|---|
| P_6 | Presença de desníveis ? | Médio | 3 |
| P_9 | A calçada Possui Rebaixamento de Veículos correto ? | Não | 0 |
| P_11 | O Passeio está no padrão da SMPU ? | Não | 0 |
| P_16 | Classificação geral da calçada pelo pesquisador. | Regular | 5 |

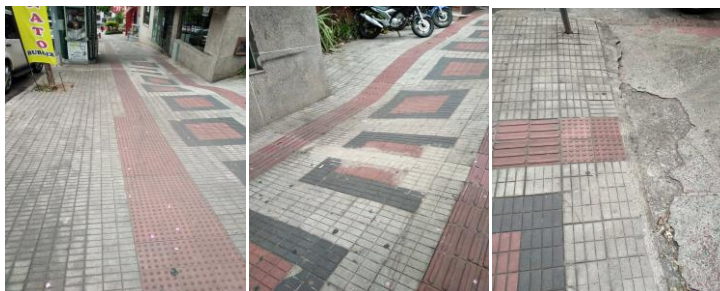
### Fotos Complementares - Detalhes do Passeio

| ID | Itens Avaliados | Respostas | Nota |
|---|---|---|---|
| P_8_1 | O piso tátil está no eixo da faixa livre ? | Não | 0 |
| P_8_2 | Se tem uma leve mudança de direção está conforme a norma ? | Não | 0 |
| P_8_7 | O piso tátil tem conexão com os lotes vizinhos? | Não | 0 |
