## Lote 1 - Rota: Outros

**FRATAR**  
ENGENHARIA CONSULTIVA

| Diagnóstico da Calçada | Qualidade do Serviço | |
| Endereço: Rua Galba, 10 | 75 | B |

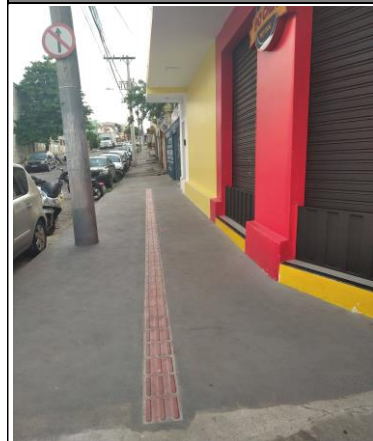
### Foto Geral

| ID | Itens Avaliados | Respostas | Nota |
|---|---|---|---|
| P_16 | Classificação geral da calçada pelo pesquisador. | Regular | 5 |
