## Lote 4 - Rota: Contorno

**FRATAR**  
ENGENHARIA CONSULTIVA

| Diagnóstico da Calçada | Qualidade do Serviço | |
| Endereço: Av.Contorno, 6777 | 73 | B |

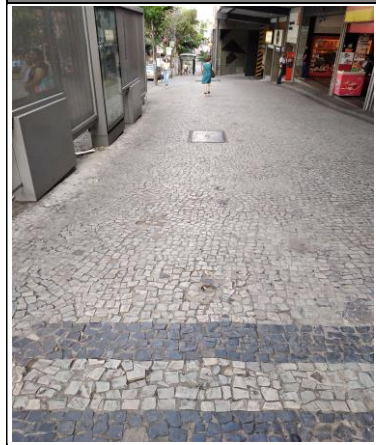
Foto Geral

| ID | Itens Avaliados | Respostas | Nota |
|---|---|---|---|
| P_4 | Existência de Buracos ? | Poucos | 5 |
| P_5 | Condições Gerais do Piso e meio-fio da calçada ? | Regular | 5 |
| P_16 | Classificação geral da calçada pelo pesquisador. | Regular | 5 |

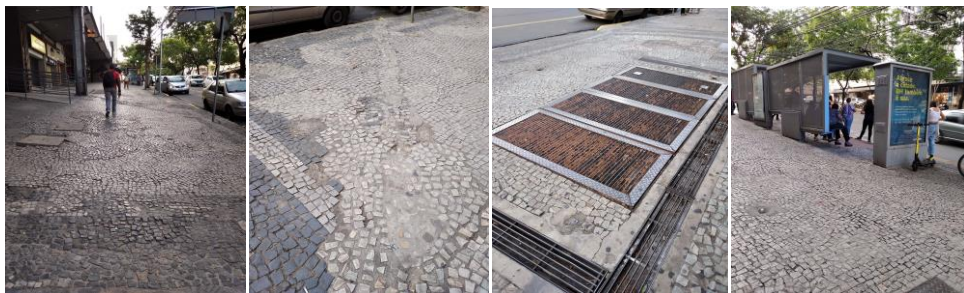
Fotos Complementares - Detalhes do Passeio

| ID | Itens Avaliados | Respostas | Nota |
|---|---|---|---|
| P_3 | Tipo de revestimento da calçada ? | Pedra Portuguesa | 8 |
