# Lote 1 - Rota: Noroeste

**FRATAR**  
ENGENHARIA CONSULTIVA

| Diagnóstico da Calçada | Qualidade do Serviço | |
| Endereço: Av. Abílio Machado, 927 | 55 | C |

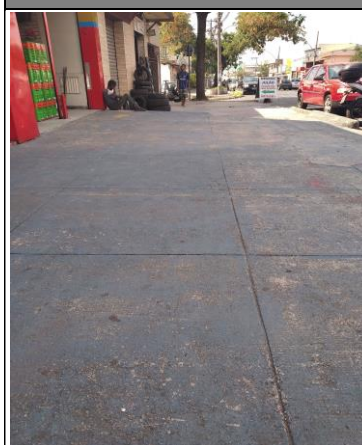
## Foto Geral

| ID | Itens Avaliados | Respostas | Nota |
|---|---|---|---|
| P_5 | Condições Gerais do Piso e meio-fio da calçada ? | Regular | 5 |
| P_6 | Presença de desníveis ? | Severo | 0 |
| P_16 | Classificação geral da calçada pelo pesquisador. | Ruim | 0 |
