| Diagnóstico da Calçada | Qualidade do Serviço | |
| Endereço: Av. Portugal, 3336 | 41 | D |
| Data do Registro: 16/11/2019 13:30:05 | | |
| Num. Lote CTM: 200007100120 | | |

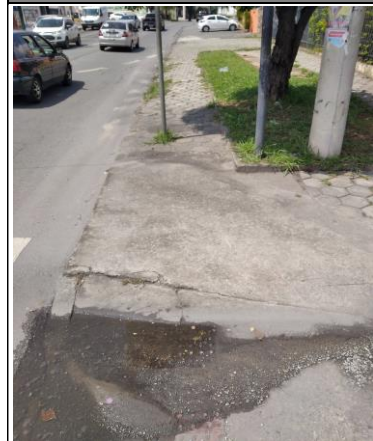
Foto Geral

| ID | Itens Avaliados | Respostas | Nota |
|---|---|---|---|
| P_4 | Existência de Buracos ? | Muitos | 0 |
| P_5 | Condições Gerais do Piso e meio-fio da calçada ? | Péssimo | 0 |
| P_16 | Classificação geral da calçada pelo pesquisador. | Ruim | 0 |

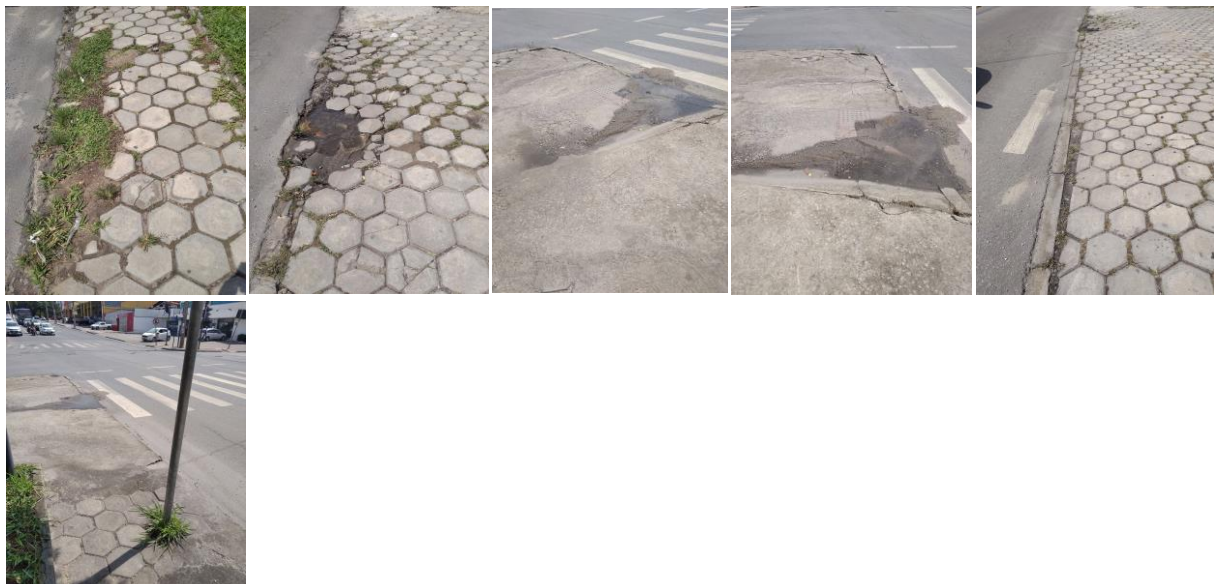
Fotos Complementares - Detalhes do Passeio

| ID | Itens Avaliados | Respostas | Nota |
|---|---|---|---|
| P_9 | A calçada Possui Rebaixamento de Veículos correto ? | Não | 0 |

| ID | Itens Avaliados | Respostas | Nota |
|---|---|---|---|
| P_7_1_2 | Se for do Tipo 1, O rebaixo tem abas conforme a norma ? | Não | -1 |
| P_7_3 | O rebaixo possui piso tátil ? | Tem só piso de alerta | -1 |
| P_7_3_1 | O piso tátil de alerta e direcional do rebaixo está conforme a norma ? | Não | -1 |
