# Lote 4 - Rota: Raja Gabágia

**FRATAR**  
ENGENHARIA CONSULTIVA

| Diagnóstico da Calçada | Qualidade do Serviço | |
| Endereço: Av. Álvares Cabral, 1605 | 58 | C |

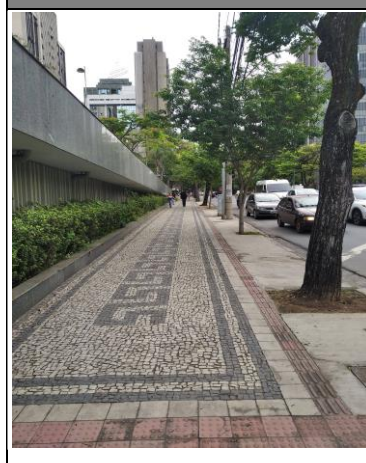
## Foto Geral

| ID | Itens Avaliados | Respostas | Nota |
|---|---|---|---|
| P_16 | Classificação geral da calçada pelo pesquisador. | Regular | 5 |

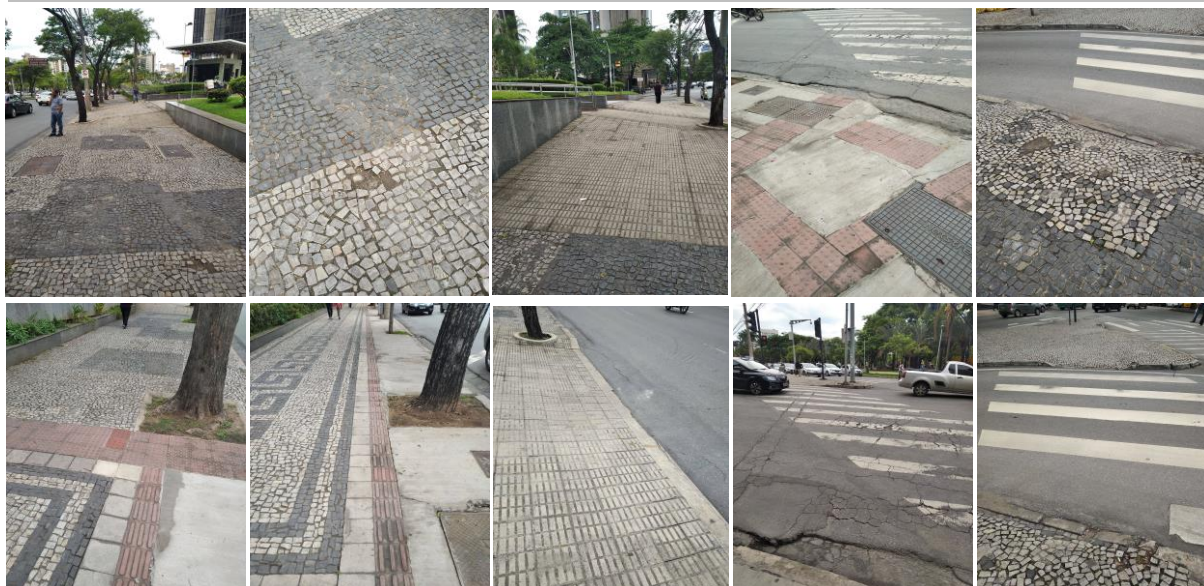
## Fotos Complementares - Detalhes do Passeio

| ID | Itens Avaliados | Respostas | Nota |
|---|---|---|---|
| P_4 | Existência de Buracos ? | Poucos | 5 |
| P_6 | Presença de desníveis ? | Médio | 3 |
| P_9 | A calçada Possui Rebaixamento de Veículos correto ? | Não | 0 |
| P_11 | O Passeio está no padrão da SMPU ? | Não | 0 |
