| Diagnóstico da Calçada | Qualidade do Serviço | |
| Endereço: Rua Rio Grande do Norte, 1300 | 48 | D |
| Num. Lote CTM: 10070000160 | | |

# Lote 5 - Rota: Afonso Pena

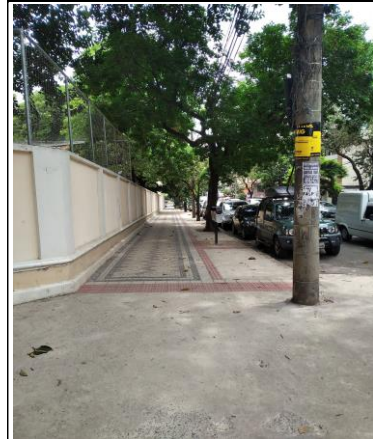
Foto Geral

| ID | Itens Avaliados | Respostas | Nota |
|---|---|---|---|
| P_4 | Existência de Buracos ? | Muitos | 0 |
| P_5 | Condições Gerais do Piso e meio-fio da calçada ? | Péssimo | 0 |
| P_16 | Classificação geral da calçada pelo pesquisador. | Ruim | 0 |

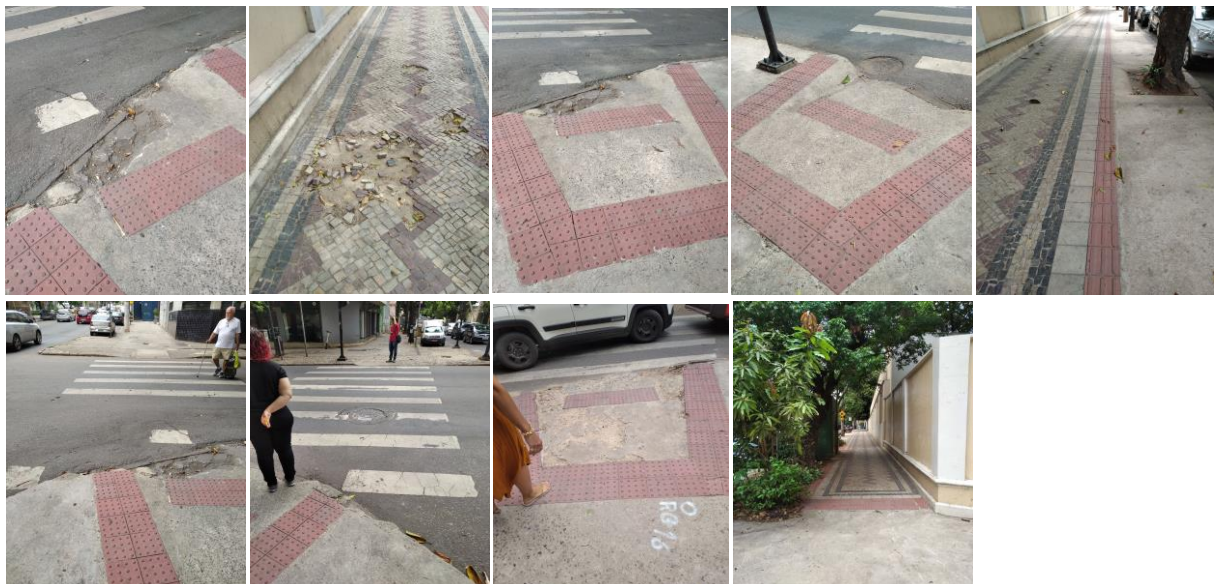
Fotos Complementares - Detalhes do Passeio

| ID | Itens Avaliados | Respostas | Nota |
|---|---|---|---|
| P_7_1_2 | Se for do Tipo 1, O rebaixo tem abas conforme a norma ? | Não | -1 |
| P_7_3 | O rebaixo possui piso tátil ? | Tem só piso de alerta | -1 |
| P_8_1 | O piso tátil está no eixo da faixa livre ? | Não | 0 |
