# Lote 4 - Rota: Raja Gabágia

| Diagnóstico da Calçada | Qualidade do Serviço | |
| Endereço: Av. Raja Gabaglia, 4697 | 70 | C |
| Num. Lote CTM: 90789600100 | | |

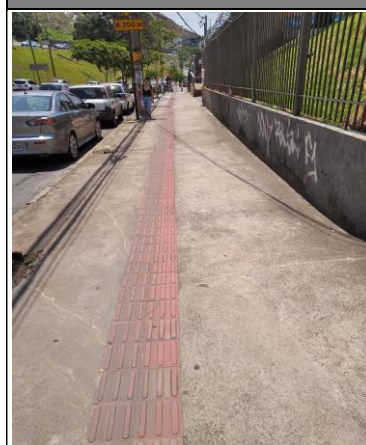
## Foto Geral

| ID | Itens Avaliados | Respostas | Nota |
|---|---|---|---|
| P_4 | Existência de Buracos ? | Poucos | 5 |
| P_5 | Condições Gerais do Piso e meio-fio da calçada ? | Regular | 5 |
| P_16 | Classificação geral da calçada pelo pesquisador. | Regular | 5 |
