## Lote 4 - Rota: Contorno

| Diagnóstico da Calçada | Qualidade do Serviço | |
| Endereço: Av.Contorno, 11434 | 90 | B |
| Data do Registro: 29/10/2019 11:50:26 | | |

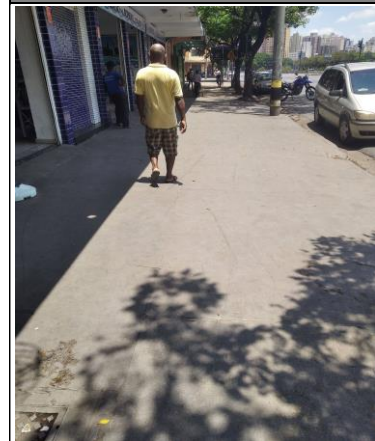
### Foto Geral

| ID | Itens Avaliados | Respostas | Nota |
|---|---|---|---|
| P_2 | Qual a largura livre do Passeio ? | Acima de 1.50 m | 10 |
| P_3 | Tipo de revestimento da calçada ? | Concreto | 10 |
| P_4 | Existência de Buracos ? | Nenhum | 10 |
| P_5 | Condições Gerais do Piso e meio-fio da calçada ? | Ótimo(a) | 10 |
| P_6 | Presença de desníveis ? | Nenhum | 10 |
| P_11 | O Passeio está no padrão da SMPU ? | Não | 0 |
| P_13 | Existe algum dispositivo de Drenagem sobre a calçada ? | Não | 0 |
| P_16 | Classificação geral da calçada pelo pesquisador. | Ótimo(a) | 10 |
