## Lote 3 - Rota: Outros

| Diagnóstico da Calçada | Qualidade do Serviço | |
| Endereço: Rua Cheik Nagib Assrauy, 205 | 21 | E |
| Num. Lote CTM: 200007100350 | | |

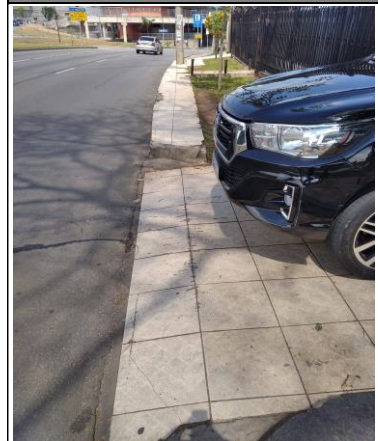
Foto Geral

| ID | Itens Avaliados | Respostas | Nota |
|---|---|---|---|
| P_2 | Qual a largura livre do Passeio ? | Abaixo 0.80 m | 1 |
| P_4 | Existência de Buracos ? | Muitos | 0 |
| P_5 | Condições Gerais do Piso e meio-fio da calçada ? | Péssimo | 0 |
| P_6 | Presença de desníveis ? | Severo | 0 |
| P_16 | Classificação geral da calçada pelo pesquisador. | Ruim | 0 |
