# Lote 3 - Rota: Augusto de Lima

**FRATAR**  
ENGENHARIA CONSULTIVA

| Diagnóstico da Calçada | Qualidade do Serviço | |
| Endereço: Av. Augusto de Lima, 1949 | 55 | C |

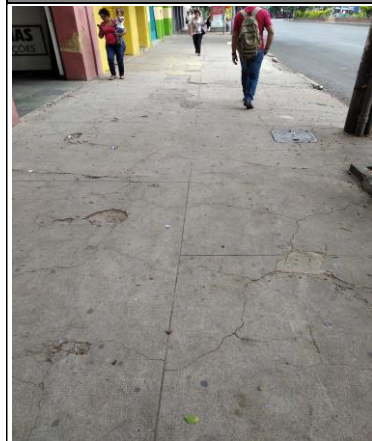
## Foto Geral

| ID | Itens Avaliados | Respostas | Nota |
|---|---|---|---|
| P_4 | Existência de Buracos ? | Muitos | 0 |
| P_5 | Condições Gerais do Piso e meio-fio da calçada ? | Regular | 5 |
| P_9 | A calçada Possui Rebaixamento de Veículos correto ? | Não | 0 |
| P_11 | O Passeio está no padrão da SMPU ? | Não | 0 |
| P_16 | Classificação geral da calçada pelo pesquisador. | Ruim | 0 |
