# Lote 4 - Rota: Raja Gabágia

**FRATAR**  
ENGENHARIA CONSULTIVA

| Diagnóstico da Calçada | Qualidade do Serviço | |
|---|---|---|
| Endereço: Rua Curitiba, s/nº | 67 | C |
| Num. Lote CTM: 10183100090 | | |

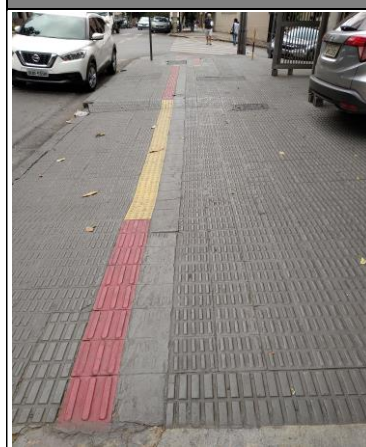
## Foto Geral

| ID | Itens Avaliados | Respostas | Nota |
|---|---|---|---|
| P_5 | Condições Gerais do Piso e meio-fio da calçada ? | Regular | 5 |
| P_11 | O Passeio está no padrão da SMPU ? | Não | 0 |
| P_12 | A testada possui prática de estacionamento sobre o passeio ? | Sim | 0 |
| P_16 | Classificação geral da calçada pelo pesquisador. | Regular | 5 |

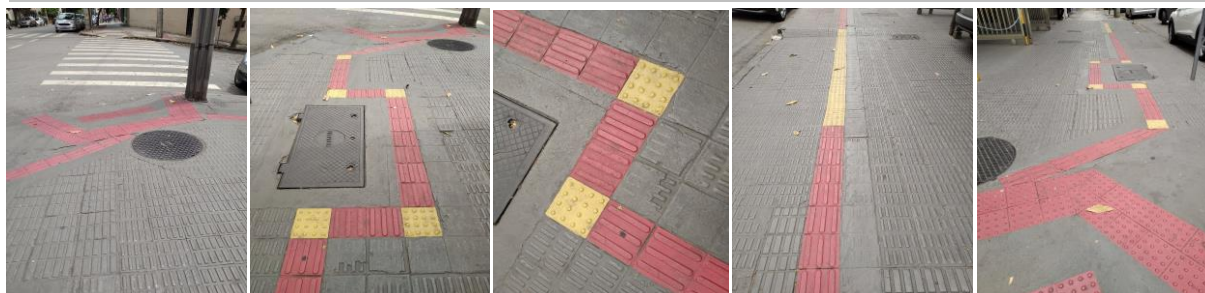
## Fotos Complementares - Detalhes do Passeio

| ID | Itens Avaliados | Respostas | Nota |
|---|---|---|---|
| P_7 | Tem rebaixamento de calçada para Pedestre ? | Sim | 7 |

| ID | Itens Avaliados | Respostas | Nota |
|---|---|---|---|
| P_7_1_2 | Se for do Tipo 1, O rebaixo tem abas conforme a norma ? | Não | -1 |
| P_7_3 | O rebaixo possui piso tátil ? | Tem só piso de alerta | -1 |
| P_7_3_1 | O piso tátil de alerta e direcional do rebaixo está conforme a norma ? | Não | -1 |
| P_8_1 | O piso tátil está no eixo da faixa livre ? | Não | 0 |
| P_8_9 | O piso tátil apresenta desenho com bom senso? | Não | 0 |
