# Lote 1 - Rota: Noroeste

**FRATAR**  
ENGENHARIA CONSULTIVA

| Diagnóstico da Calçada | Qualidade do Serviço | |
| Endereço: Av. Brigadeiro Eduardo Gomes, 2375 | 65 | C |

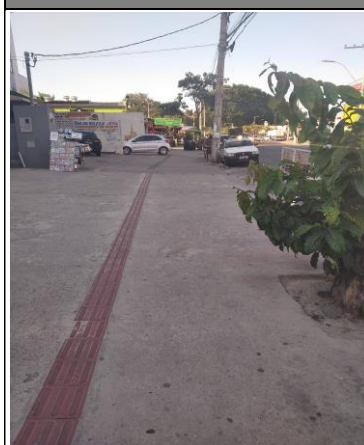
## Foto Geral

| ID | Itens Avaliados | Respostas | Nota |
|---|---|---|---|
| P_16 | Classificação geral da calçada pelo pesquisador. | Regular | 5 |

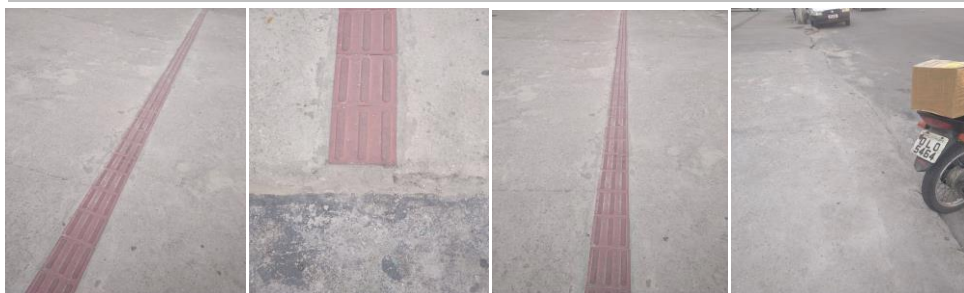
## Fotos Complementares - Detalhes do Passeio

| ID | Itens Avaliados | Respostas | Nota |
|---|---|---|---|
| P_9 | A calçada Possui Rebaixamento de Veículos correto ? | Não | 0 |
| P_11 | O Passeio está no padrão da SMPU ? | Não | 0 |
| P_12 | A testada possui prática de estacionamento sobre o passeio ? | Sim | 0 |
