## Lote 5 - Rota: Afonso Pena

**FRATAR**  
ENGENHARIA CONSULTIVA

| Diagnóstico da Calçada | Qualidade do Serviço | |
|---|---|---|
| Endereço: Av. Afonso Pena, 2898 | 70 | C |
| Num. Lote CTM: 10079400150 | | |

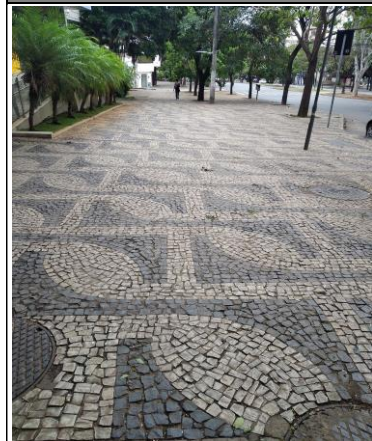
### Foto Geral

| ID | Itens Avaliados | Respostas | Nota |
|---|---|---|---|
| P_16 | Classificação geral da calçada pelo pesquisador. | Regular | 5 |

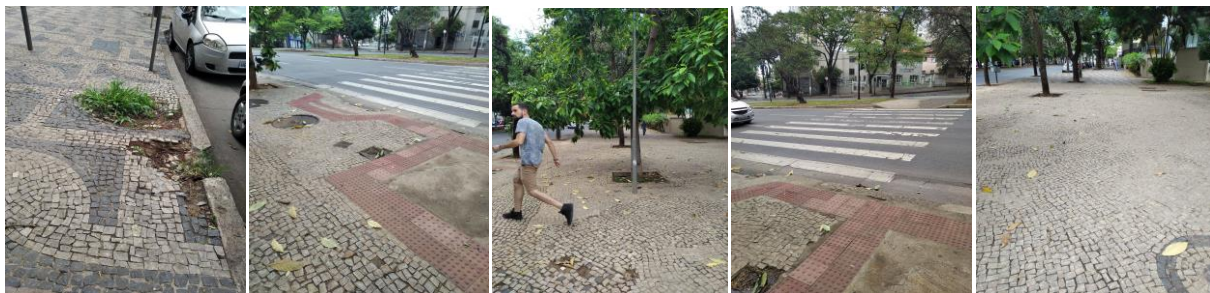
### Fotos Complementares - Detalhes do Passeio

| ID | Itens Avaliados | Respostas | Nota |
|---|---|---|---|
| P_4 | Existência de Buracos ? | Poucos | 5 |

| ID | Itens Avaliados | Respostas | Nota |
|---|---|---|---|
| P_7_1_2 | Se for do Tipo 1, O rebaixo tem abas conforme a norma ? | Não | -1 |
| P_7_3 | O rebaixo possui piso tátil ? | Tem só piso de alerta | -1 |
| P_7_3_1 | O piso tátil de alerta e direcional do rebaixo está conforme a norma ? | Não | -1 |
