# Lote 5 - Rota: Sul

**FRATAR**  
ENGENHARIA CONSULTIVA

| Diagnóstico da Calçada | Qualidade do Serviço | |
| Endereço: Av. João Pinheiro, 277 | 63 | C |

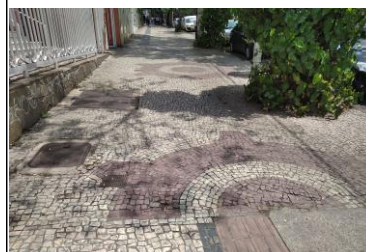
## Foto Geral

| ID | Itens Avaliados | Respostas | Nota |
|---|---|---|---|
| P_4 | Existência de Buracos ? | Poucos | 5 |
| P_5 | Condições Gerais do Piso e meio-fio da calçada ? | Regular | 5 |
| P_16 | Classificação geral da calçada pelo pesquisador. | Regular | 5 |

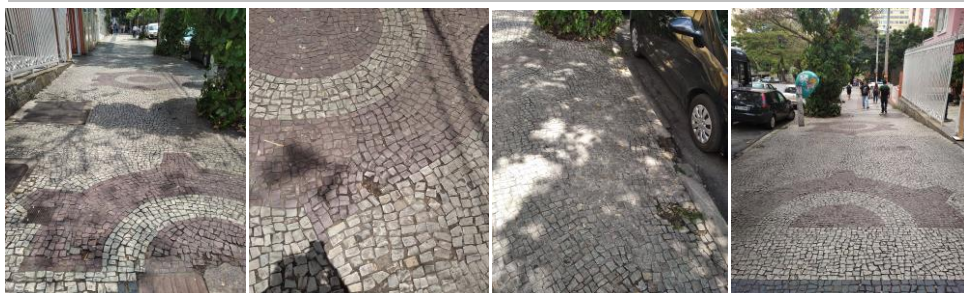
## Fotos Complementares - Detalhes do Passeio

| ID | Itens Avaliados | Respostas | Nota |
|---|---|---|---|
| P_3 | Tipo de revestimento da calçada ? | Pedra Portuguesa | 8 |
| P_9 | A calçada Possui Rebaixamento de Veículos correto ? | Não | 0 |
| P_11 | O Passeio está no padrão da SMPU ? | Não | 0 |
