## Lote 4 - Rota: Raja Gabália

| Diagnóstico da Calçada | Qualidade do Serviço | |
| Endereço: Av. Olegário Maciel, 1379 | 53 | C |

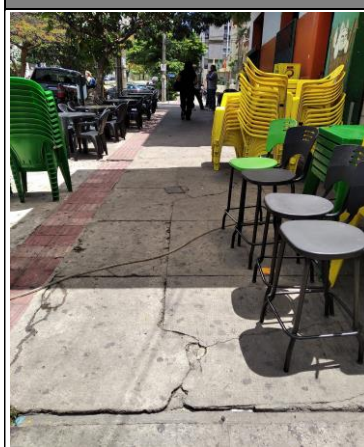
### Foto Geral

| ID | Itens Avaliados | Respostas | Nota |
|---|---|---|---|
| P_4 | Existência de Buracos ? | Poucos | 5 |
| P_5 | Condições Gerais do Piso e meio-fio da calçada ? | Péssimo | 0 |
| P_16 | Classificação geral da calçada pelo pesquisador. | Ruim | 0 |

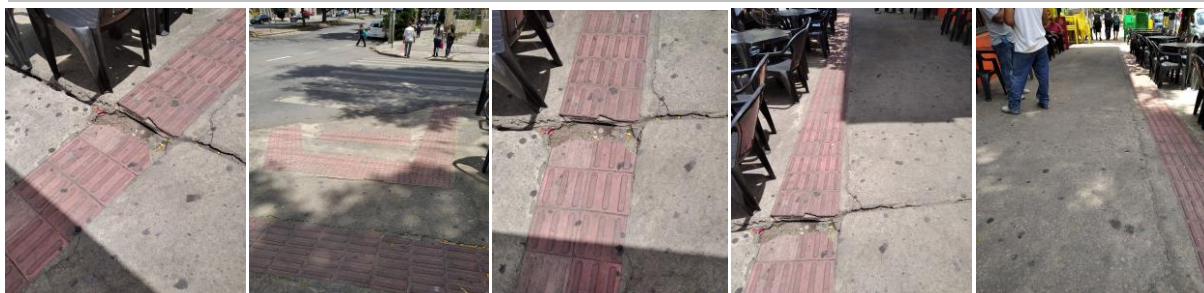
### Fotos Complementares - Detalhes do Passeio

| ID | Itens Avaliados | Respostas | Nota |
|---|---|---|---|
| P_7_3 | O rebaixo possui piso tátil ? | Tem só piso de alerta | -1 |
| P_8_8 | O piso tátil está em boas condições aparentes? | Não | 0 |
