## Lote 3 - Rota: Antônio Carlos II

**FRATAR**  
ENGENHARIA CONSULTIVA

| Diagnóstico da Calçada | Qualidade do Serviço | |
| Endereço: Av. Portugal, 2577 | 80 | B |

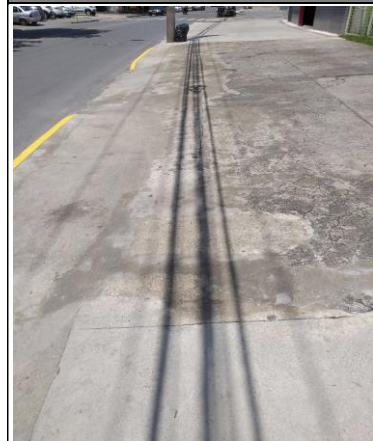
### Foto Geral

| ID | Itens Avaliados | Respostas | Nota |
|---|---|---|---|
| P_5 | Condições Gerais do Piso e meio-fio da calçada ? | Regular | 5 |
| P_11 | O Passeio está no padrão da SMPU ? | Não | 0 |
| P_16 | Classificação geral da calçada pelo pesquisador. | Regular | 5 |
