# Lote 1 - Rota: Padre Pedro Pinto

**FRATAR**  
ENGENHARIA CONSULTIVA

| Diagnóstico da Calçada | Qualidade do Serviço | |
| Endereço: Rua Padre Pedro Pinto, 236 | 62 | C |

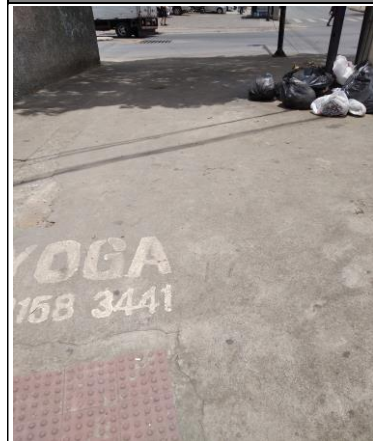
Foto Geral

| ID | Itens Avaliados | Respostas | Nota |
|---|---|---|---|
| P_4 | Existência de Buracos ? | Poucos | 5 |
| P_5 | Condições Gerais do Piso e meio-fio da calçada ? | Regular | 5 |
| P_16 | Classificação geral da calçada pelo pesquisador. | Regular | 5 |
